# 伊宁市伊犁新天煤化工有限责任公司 “5·14”一般溺亡事故调查报告

伊宁市人民政府事故调查组

2024 年 12 月

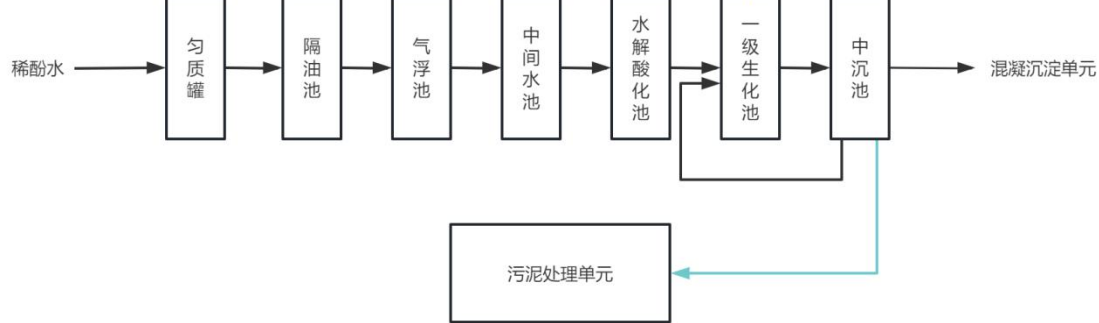
图 1 事故工艺流程

新天煤化工回收车间稀酚水（废水）经预处理均质隔油提升至水解酸化池，水解酸化池出水经出水槽自流进入一级生化池配水井。通过调节闸板阀门分别控制进入一级生化池缺氧池（A 池）四个水池（1-4 号）的水量，废水在缺氧池（A 池）内经搅拌器与活性污泥接触形成混合液。混合液由缺氧池通过过水廊道至一级生化池好氧池（O 池）一至四廊道，经曝气器控制溶解氧为 2~4mg/L，促使废水在生化池内通过生化作用去除有机污染物。其中，好氧池（O 池）三廊道末端出水自流进入中沉池，在中沉池进行泥水分离，上清液自流进入混凝槽，底部污泥通过污泥回流泵输送至一级生化池缺氧池（A 池）补充污泥。四廊道混合液通过硝化液回流泵回流至缺氧池（A 池）进行生物脱氮，剩余污泥通过剩余污泥泵输送至污泥浓缩池进行处理，工艺流程见图 1。

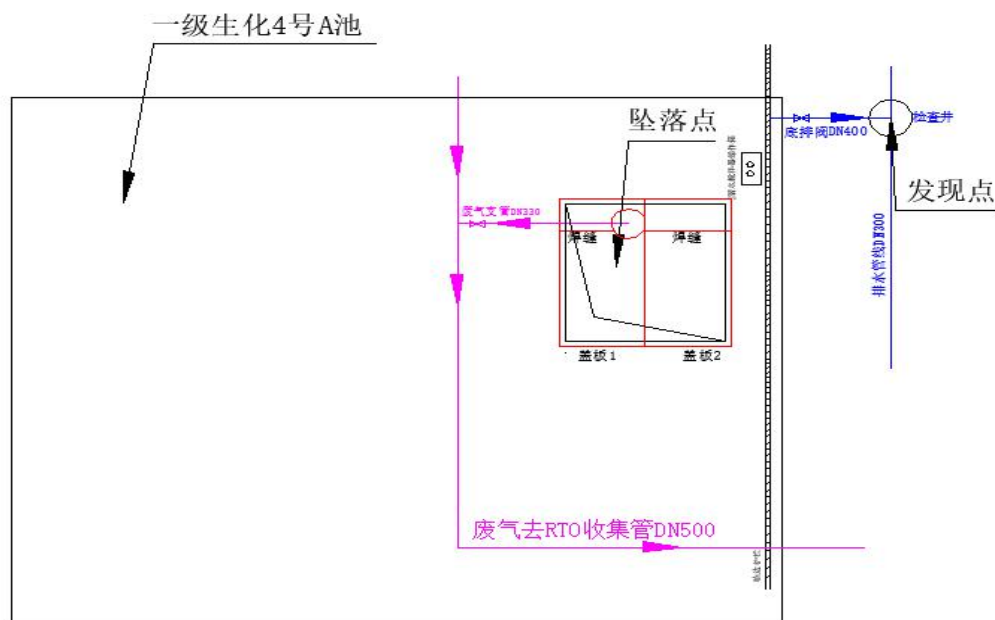
图 2 事故现场平面示意图

12:13 分，通话 1 分 53 秒）周\*开（死者），告知一级生化池 A 池 B、G 潜水搅拌机及 O 池 Y 推流器状态异常，周\*开（死者）回复：检测时需停运相应潜水搅拌机，现场设备已停运。12 时 22 分，检测结束，周\*开（死者）让任\*去混凝沉淀二沉池测 PH 值，自己返回一级生化池 A 池恢复停运的 2 台潜水搅拌机。12 时 26 分许周\*开（死者）途中经过一级生化 A 池 4 号池 J 潜水搅拌机处人孔盖板时，盖板焊接口处脱落（详见图 2、图 3），人掉落池中。

局、巴彦岱镇政府等有关部门接到新天煤化工报告后第一时间赶到事发现场，指导、指挥并调动伊宁市排水公司、伊犁公羊救援队及伊宁市天山救援队等应急救援力量协助新天煤化工开展应急救援等工作。5月15日11时35分，将周\*开（死者）从一级生化池A池4号池底检查井（详见图2、3）打捞出，经现场医务人员确认，人员已无生命体征。

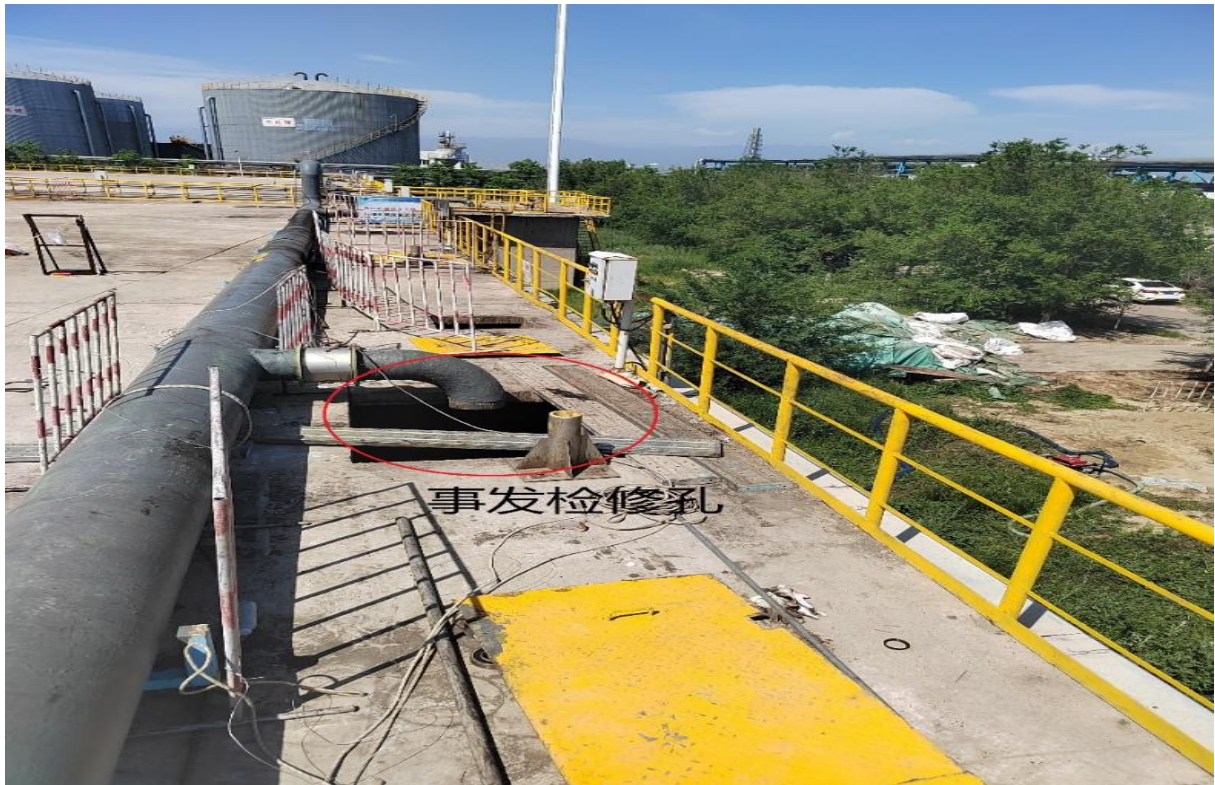
图 3 图事故现场图

(厌氧)池4号池J潜水搅拌器处人孔盖板与设计不符，设计池顶板开孔均加设镀镍钢盖板，厚度t: 8mm 整体盖板，实际人孔盖板为厚度t: 6mm 四块花纹钢板拼、焊组成，周\*开(死者)路途经过盖板时，焊点处断裂脱落，导致人员从人孔处坠入厌氧池中淹溺身亡。

3.基建工程质量验收把关不严。基建设计要求一级生化池 A 池检修孔（共 12 个）盖板为整体式波纹钢板，要求大小为 1620 mm\*1620mm，厚度 t：8mm，定位角钢为 L63\*6。经现场检测，检修孔盖板均由两块大小一致的波纹钢板（共计 24 块）组成，钢板厚度 t：6mm，定位角钢为 L50\*5，24 块波纹钢盖板中有 19 块采用拼焊钢板，且全部为段焊。
