伊宁市第二十九中学排水项目“8·3”一般坍塌 事故调查报告

伊宁市人民政府事故调查组

2024年12月

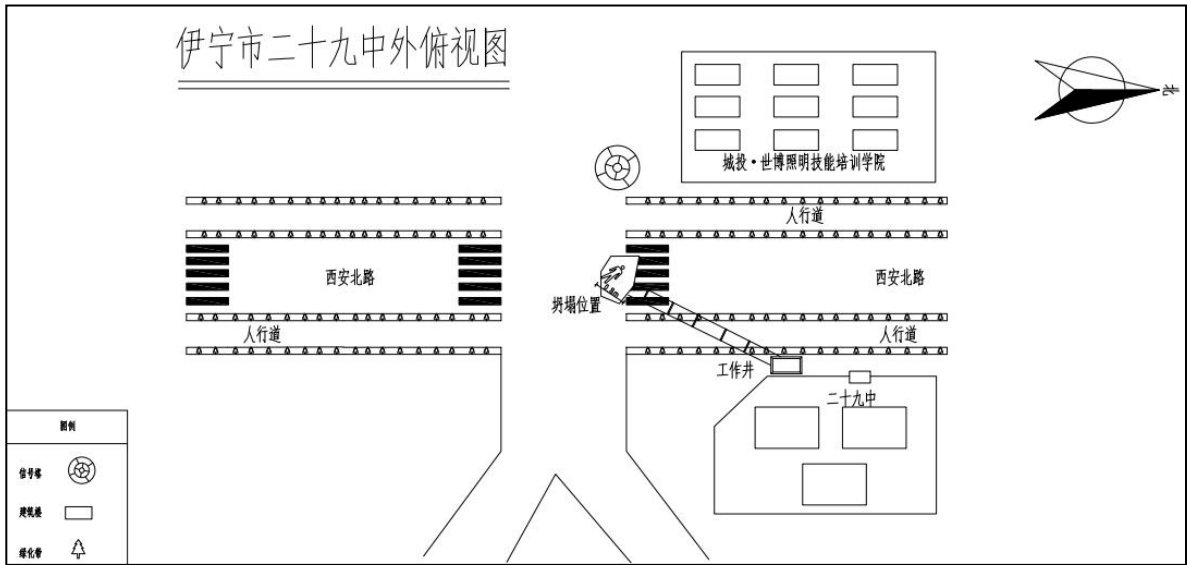
二十九中排水项目位于伊宁市重庆路街道西安北路、安心嘉园小区东南侧，排水管道由二十九中学西墙工作井与西安北路路中间的市政排水管网相连接，过路段采用人工顶管作业，排水管道总长 64 米，深度约 5 米，采用 DN800 水泥管，总造价 12.672 万元。

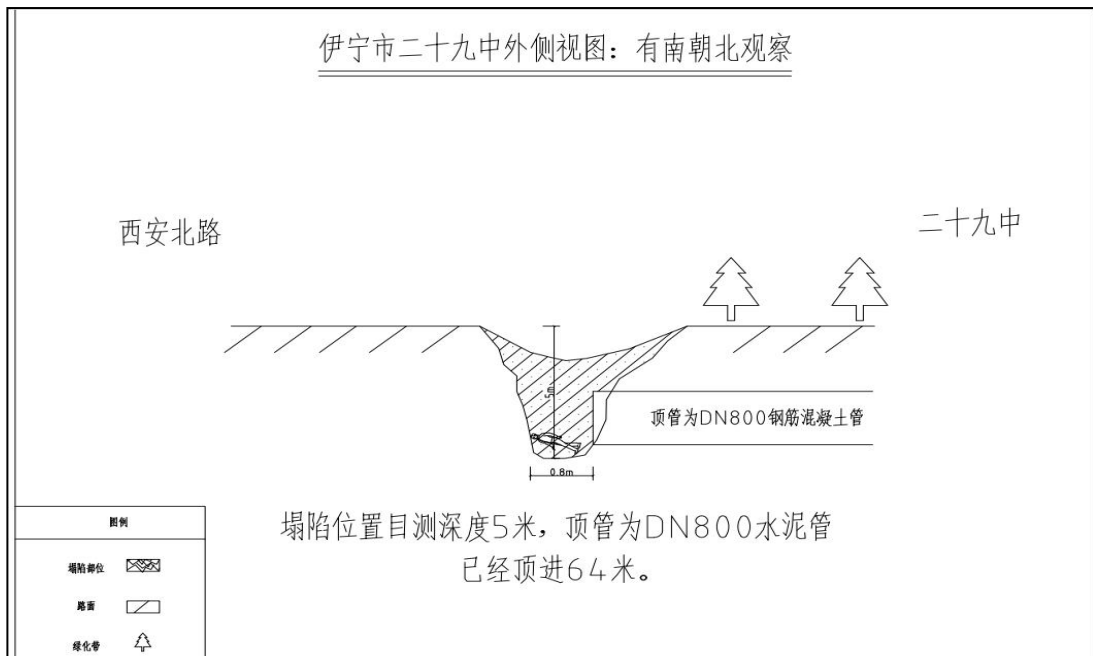
2024年8月3日16时30分，钰奎鼎业公司工人杨**趴在电板上，通过 DN800 水泥管滑行至水泥管口，并进入水泥管口

前方已开挖的土坑（土坑离地面深约 5 米，洞内高约 1.45 米，长约 0.8 米，宽约 1 米），侧面靠着水泥管口坐在土坑内用铁锹铲运虚土时，杨**后背处出现塌方被掩埋，工友马**在洞口听到“呻吟”声后，立马意识到塌方了，于是趴在电板车上立即进入管道施救，见地下洞口外全是塌方土，看不到杨**，马**就用手刨土，刨了 5、6 分钟看见杨**的背部时，这时杨**前方塌方加大，马**继续刨土 5 分钟看到杨**的头部，然后想尽办法把杨**上半身拖至管道内约 0.4 米，发现他头部鼻孔已出血，这时挖开的地方又出现塌方无法施救后，拖不动了。于是马**从管道内回到地面拨打 110 报警、120 呼救，并通知钰奎鼎业公司法人郭**组织救援。

1. **工人违章作业**：一是工人杨**违章冒险作业，人工顶管作业时，杨**擅自将身体置于水泥管口外，违反操作规程；二是杨**进行顶管内超挖作业，导致土方坍塌并造成事故。

2. **钰奎鼎业公司违章指挥**：一是顶管作业未对西安北路顶管作业区全路幅封闭，受地面车辆动荷载影响，造成土方坍塌；二是未编制顶管专项施工方案、未对作业人员进行岗前培训和安全技术交底，违章指挥作业人员进行顶管施工作业；三是施工现场未配备现场监护人员；四是施工现场未设置安全警示标识。

3.钰奎鼎业公司、遇见疆来商贸公司：要深刻吸取事故教训，完善公司安全体系建设、编制公司安全生产管理制度，依法依规取得管道施工许可等资质、安全生产许可证，杜绝违规接揽工程，制定操作规程，配备专职安全监管人员，认真落实企业安全生产主体责任，强化从业人员安全教育培训，提升从业人员的安全意识，督促从业人员严格遵守公司的安全生产规章制度和操作规程，严格执行公司相关安全管理规定，加强对作业现场日常巡查检查力度，采取有效措施及时消除事故隐患。对此次事故发生的原因、责任进行深入剖析，针对事故暴露出的问题，举一反三，在生产经营过程中应当严格落实《中华人民共和国安全生产法》《新疆维吾尔自治区安全生产条例》等法律法规要求，建立健全并落实安全生产责任制和规章制度，加强分包单位资质审查和安全管理。

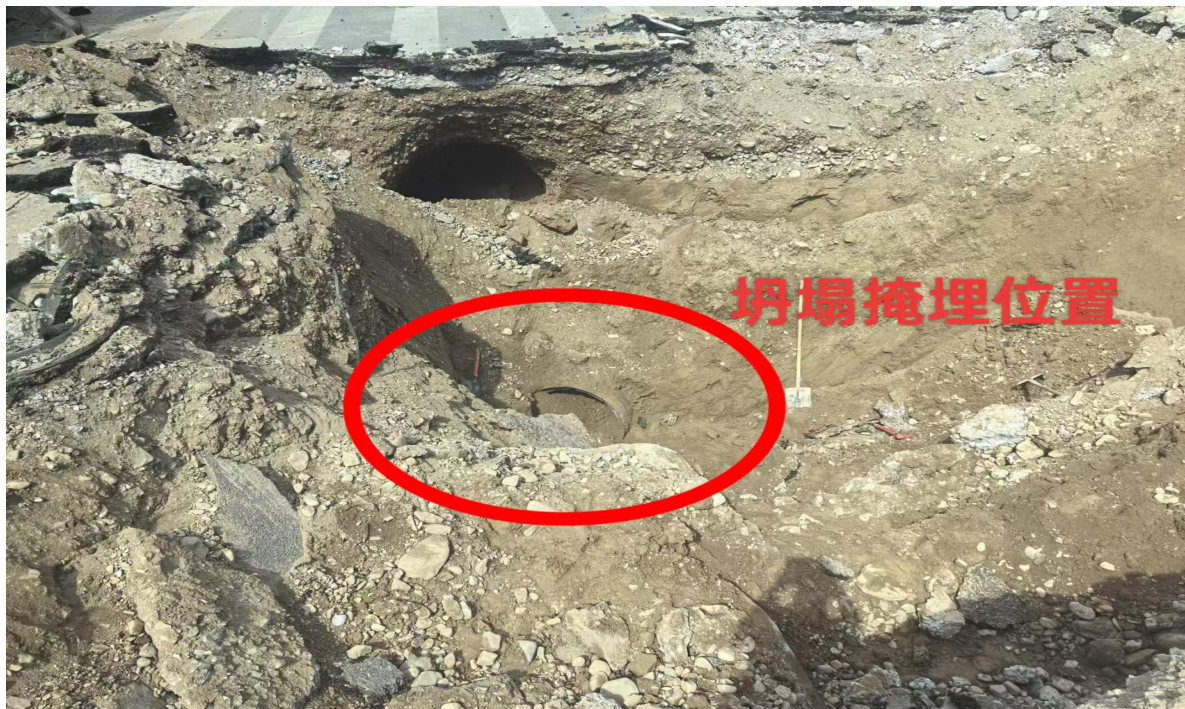
事故发生后，伊宁市应急管理局、住建局、消防救援大队、

公安局、边合区应急管理局工作人员根据现场勘验，初步认定为有限空间作业坍塌致死事故。
