伊宁市边境经济合作区向兴平砖厂粘土矿
矿山地质环境保护与土地复垦方案

伊宁市边境经济合作区向兴平砖厂粘土矿 矿山地质环境保护与土地复垦方案

编制单位：伊犁鑫磊地矿有限公司

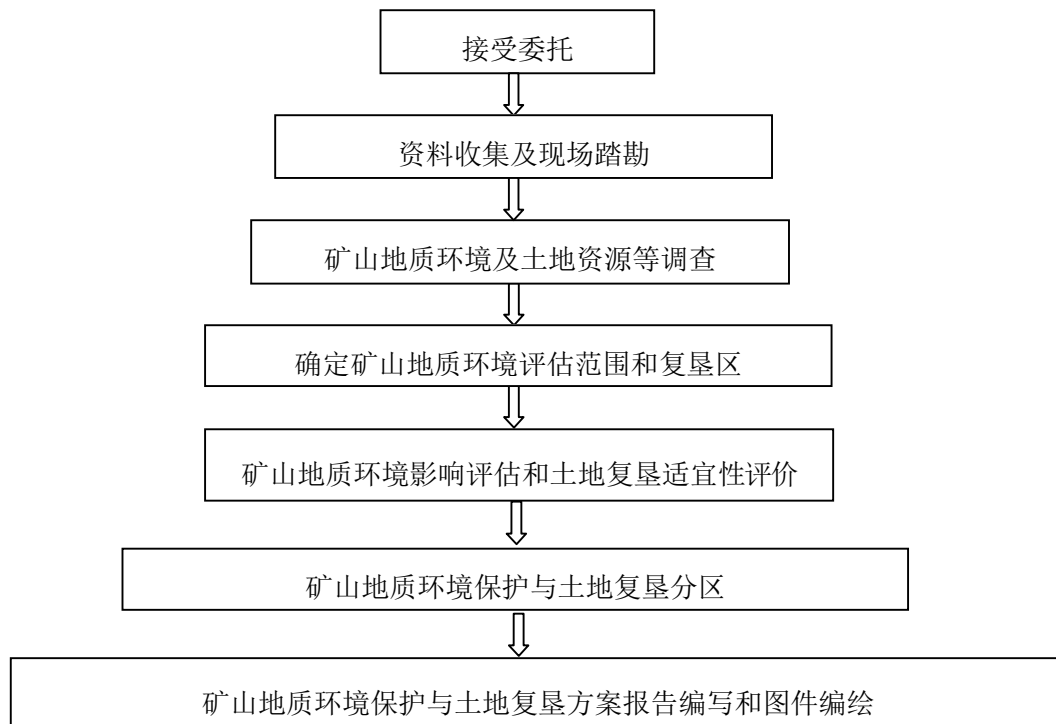
图 0-1 工作程序框图

)、《土地复垦方案编制规程》、《矿山地质环境保护与土地复垦方案编制指南》中要求的工作程序，在充分收集、综合分析建设项目相关资料的基础上，确定调查范围。开展矿山地质环境现状和土地组员调查，及广泛征询土地复垦义务人、政府相关部门、土地使用权人和社会公众的意愿。经资料整理分析，进行矿山地质环境影响和土地损毁评估，在此基础上进行矿山地质环境保护与恢复治理分区和土地复垦范围确定，制定恢复治理措施和复垦措施，提出保护和预防、恢复治理工程，拟定检测方案，并进行治理经费估算和效益分析。初步拟定的矿山地质环境保护与土地复垦方案广泛征询土地复垦义务人、政府相关部门、土地使用权人和社会公众的意愿，从组织、经济、技术、公众接受程度等方面进行可行性论证。最后依据方案协调论证结果，确定土地复垦标准，优化工程设计，完善工程量测算及投资估算，细化地质环境保护与土地复垦实施计划安排以及资金、技术和组织管理保障措施等。

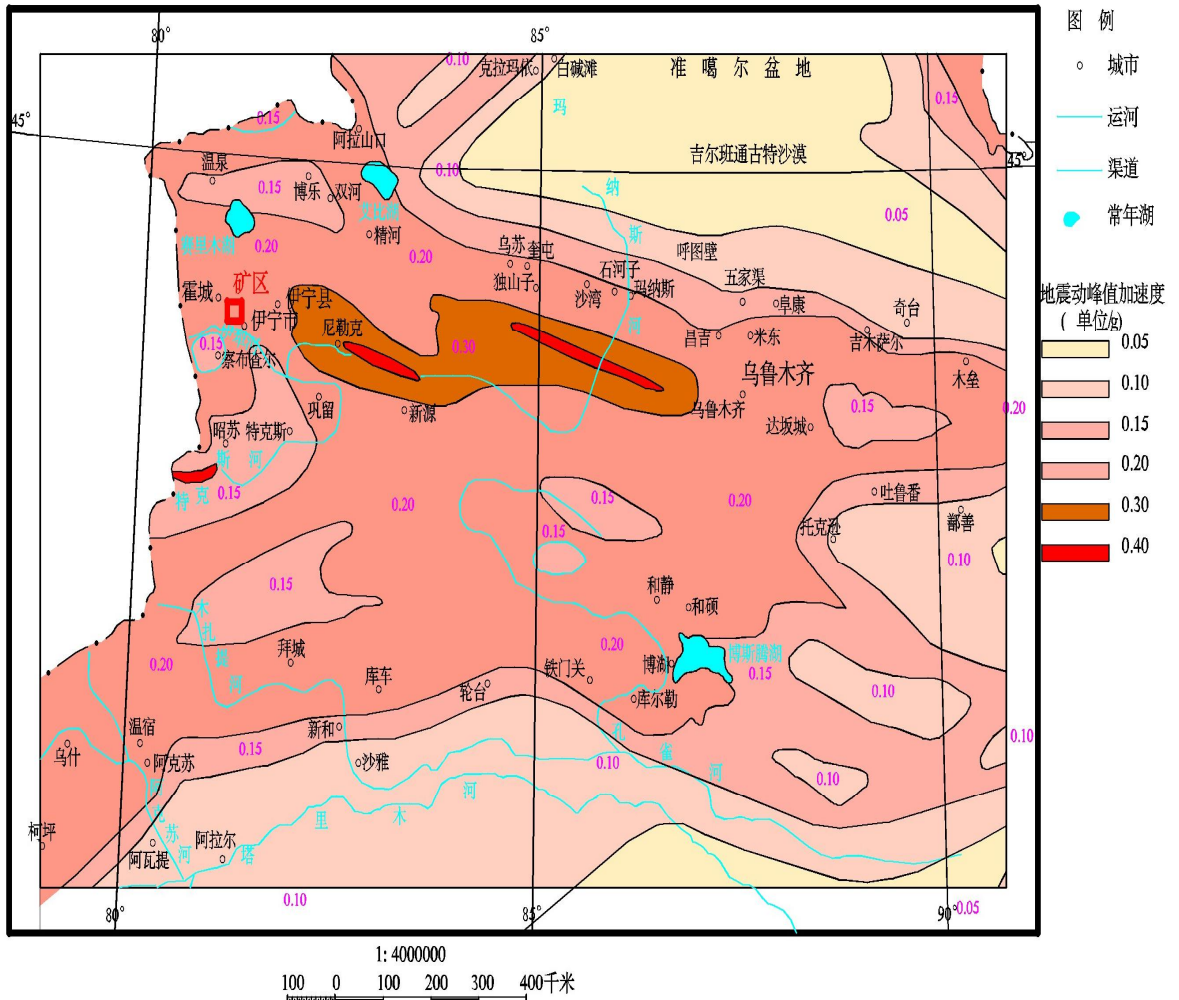
图 2-1 新疆地区地震动参数区划图

根据《中国地震动加速度反应谱特征周期区划图》(GB18306-2015号)、《中国地震动参数区划图》(GB18306-2015), 矿区地震动峰值加速度为 0.2g, 依据地震动峰值加速度与地震基本烈度对照表。矿区地震基本烈度为Ⅷ度区, 属于区域地壳次不稳定区, 中等适宜须加强抗震和工程措施。见插图 2-1、表 2-1、表 2-2。

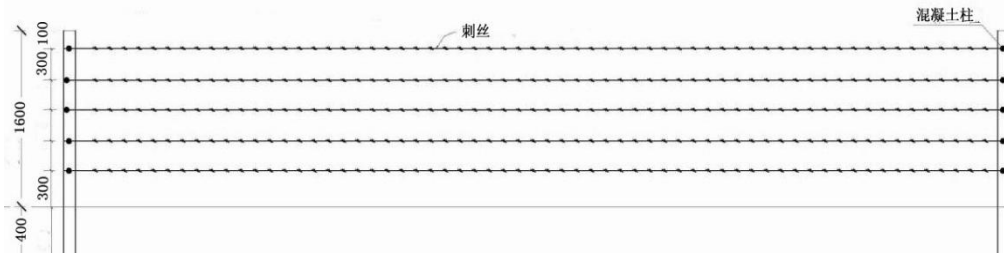
图 5-1-1 铁丝围栏示意图

根据矿山现状和预测地质灾害情况，现阶段对地质环境保护与预防，防止地质灾害发生，保障施工人员、设备安全，采取有效措施，保护矿山地质环境，保护土地资源、水资源，维护生态平衡。开采期间对露采区周围围外设置铁丝围栏和警示牌；清除边坡崩塌危岩体，在道路进入泥石流沟处沿道路两侧设置泥石流警示牌，在泥石流沟口设置警示牌。近期对矿部生活区周围、工业场地、产品堆放区、矿山道两侧进行治理，开采结束后对表土剥离堆放场、规划露采区、矿部生活区进行全面治理，拆除废弃建筑，废土回填露采坑，尽力恢复原有地貌，恢复土地原有属性。
