# 伊宁市第二十九中学排水项目“8·3”一般坍塌 事故调查报告

伊宁市人民政府事故调查组

2024 年 12 月

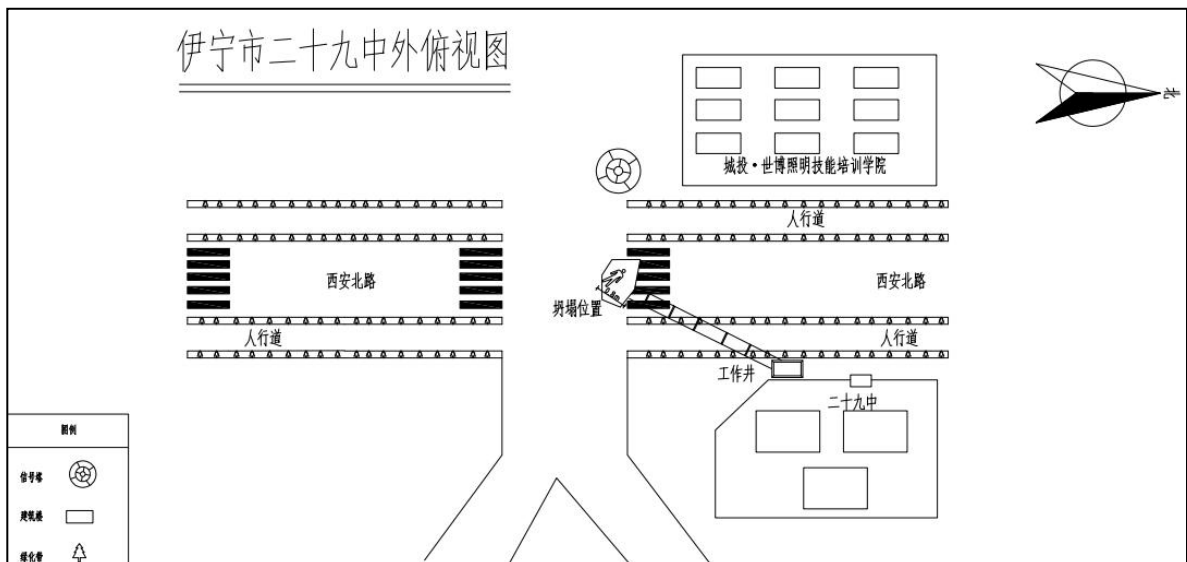
二十九中排水项目位于伊宁市重庆路街道西安北路、安心嘉园小区东南侧，排水管道由二十九中学西墙工作井与西安北路路中间的市政排水管网相连接，过路段采用人工顶管作业，排水管道总长 64 米，深度约 5 米，采用 DN800 水泥管，总造价 12.672 万元。

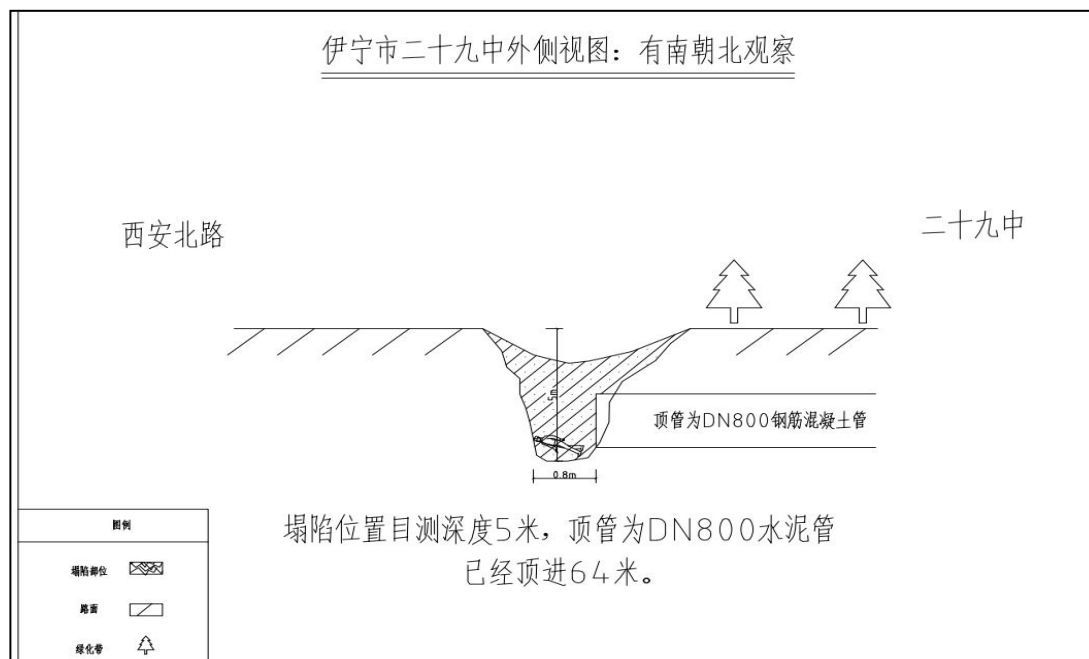
2024年8月3日16时30分，钰奎鼎业公司工人杨万贵趴在电板上，通过DN800水泥管滑行至水泥管口，并进入水泥管口前方已开挖的土坑（土坑离地面深约5米，洞内高约1.45米，长约0.8米，宽约1米），侧面靠着水泥管口坐在土坑内用铁锹铲运虚土时，杨万贵后背处出现塌方被掩埋，工友马生林在洞口听到“呻吟”声后，立马意识到塌方了，于是趴在电板上立即进入管道施救，见地下洞口外全是塌方土，看不到杨万贵，马生林就用手刨土，刨了5、6分钟看见杨万贵的背部时，这时杨万贵前方塌方加大，马生林继续刨土5分钟看到杨万贵的头部，然后想尽办法把杨万贵上半身拖至管道内约0.4米，发现他头部鼻孔已出血，这时挖开的地方又出现塌方无法施救后，拖不动了。于是马生林从管道内回到地面拨打110报警、120呼救，并通知钰奎鼎业公司法人郭婉钰组织救援。

**1. 工人违章作业：**一是工人杨万贵违章冒险作业，人工顶管作业时，杨万贵擅自将身体置于水泥管口外，违反操作规程；二是杨万贵进行顶管内超挖作业，导致土方坍塌并造成事故。

**2. 钰奎鼎业公司违章指挥：**一是顶管作业未对西安北路顶管作业区全路幅封闭，受地面车辆动荷载影响，造成土方坍塌；二是未编制顶管专项施工方案、未对作业人员进行岗前培训和安全技术交底，违章指挥作业人员进行顶管施工作业；三是施

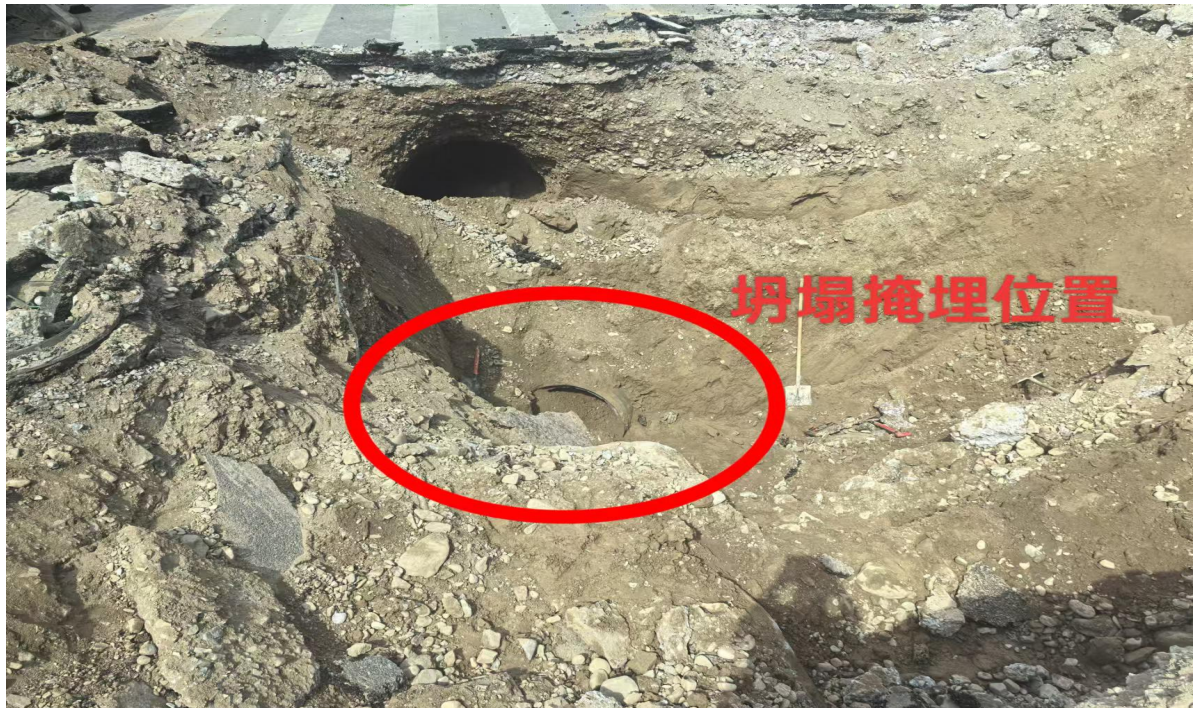
17时13分市公安局、消防救援大队到达现场，调动挖掘机，使用挖掘机在塌方处破路开挖救援；

17时51分消防救援大队救援人员将被埋人员杨万贵挖出后由120救护车送往伊犁州中医院进行抢救，杨万贵经抢救无效死亡。
