伊宁市霍尔果斯经济开发区伊宁园区“9·15” 一般物体打击事故调查报告

伊宁市人民政府事故调查组
2026年3月

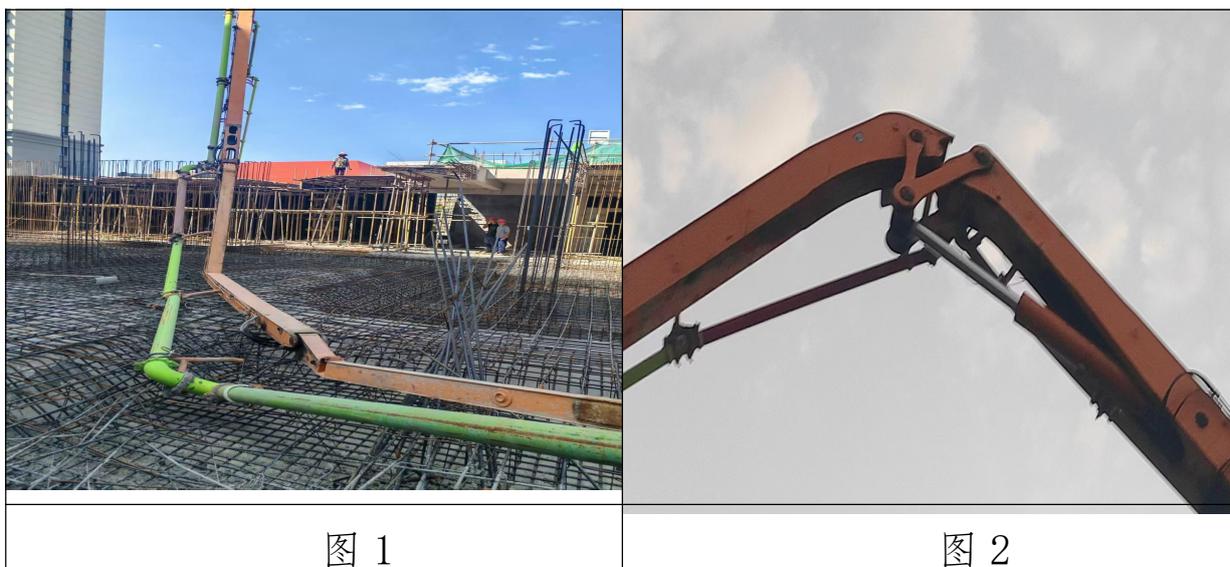
9月15日18:02左右，在混凝土泵送作业泵送到第8车混凝土料时，混凝土泵车的第三节大臂突然发生断裂，断裂的大臂坠落砸中下方浇筑土建班组施工人员梁**（死者）。事故发生时，臂架断裂产生了较大的响声，施工单位、监理单位人员聚集在事发现场，阳**（钢筋工班组长）、于**（安全员）先后电话联系报告陈*（项目负责人）并拨打110和120，樊*（安利达泵车操作工）先联系苏**（安利达公司车队队长）告知现场情况，之后也拨打110和120。18:05左右巴彦岱派出所警力及伊犁州中医

1. 混凝土泵车在作业过程中，因混凝土泵车伸展臂架的第三节大臂突然断裂，断裂的大臂坠落砸中下方浇筑商混施工人员梁**（死者）。

由霍尔果斯经济开发区伊宁园区建设局牵头，将混凝土作业安全纳入日常巡查重点，检查工地是否划定臂架作业安全禁区、设置警示标志；要求施工单位与混凝土供应单位签订安全生产管理协议，加强建筑工地外协单位作业人员进入现场前的安全技术交底，明确双方安全责任，加强现场安全管理；全面排查建筑工
